תאריך: 17 בדצמבר 2008
 מאת : יוסף בן-חיים
 הנדסאי חשמל
 תרמוגראפר דרגה- 2
 סריקות תרמיות בחשמל
 מפעל לייצור רכיבי מחשב
 ישראל

מדוע צריך סריקות תרמיות במתקני חשמל ?

המדריך הטכני המקוצר לתרמוגראפר החשמל

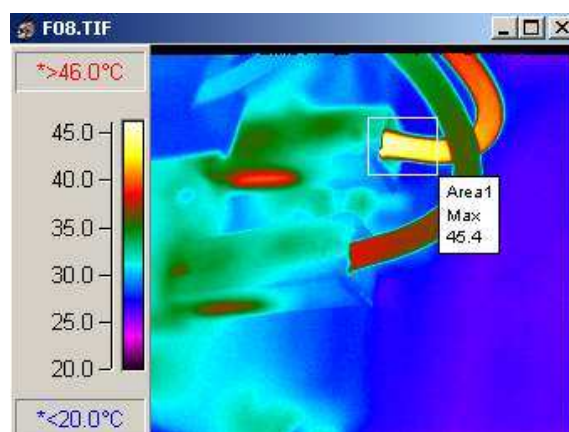
תמונה 1 - פלאג חיבור למאמ"ת (לפני תיקון)

פלאג חיבור עליון (מקורי) בטמפ' 45.4°C

היה לראות את החלק האחורי של מפסק הזרם "CB3" (120V), שנתוני הזרם שלו נבדקו ע"י אמפרמטר צבת, והראו שעובר במגעיו זרם של 12A. הטמפ' של הגיד העליון (תמונה 1 – פלאג מרובע), היא כמעט 46°C , לעומת הטמפ' שאמורה להיות (ע"פ הניסיון), דהיינו טמפ' "היחוס" שלו, שהיא צריכה להיות כ- 34°C (reference). הערך הנבדק, שהכי חשוב במקרה זה הוא כמובן הפרמטר ΔT (הפרש הטמפ'). הפרש זה של 12°C , לא נראה גבוה כל כך, אך הניסיון מלמד שאם לא מטפלים בפלאג זה, הטמפ' תמשיך לעלות, ובמשך הזמן הבעיה לבטח תחריף. מכיוון שכך, ביקשנו הורדת המכונה לצורך תיקון. מנסיוננו ידענו היטב, שהפלאגים המרובעים, שחוברו במפעל הם מאיכות גרועה, וגם החיזוק שלהם אל הגידים די חלש. דבר זה משפיע במידה רבה, כשיש זרם גבוה. במקרה כזה תמיד יש להחליף גם את הפלאג "הבעייתי", וגם את הפלאג השני (הייחוס), של אותו האביזר. הסיבה לכך היא, שאחרי התיקון במצב של "עומס חשמלי", הפלאג המתוקן יהיה במצב הרבה יותר טוב, מבין זוגו גם מבחינה גלונית, וגם מבחינה תרמית. במילים אחרות אנו מבצעים אמנם עבודה כפולה, אך זו אינה מטלה שלוקחת זמן רב. תיקון "כפול" כזה חוסך לנו בוודאות את התיקון העתידי של הפלאג השני, דהיינו בסריקה הבאה, שתהיה בעוד כשנה. התיקון באופן מעשי מתבצע ע"י חיתוך של 2 הפלאגים המקוריים, והחלפתם ב- 2 פלאגים תקינים. במקרה דנן אנחנו

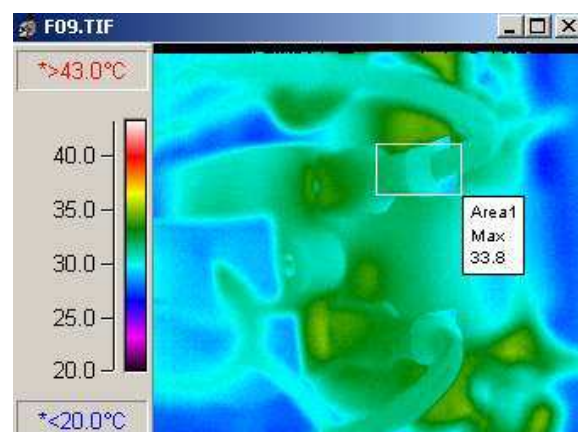
תמונה 2 - פלאג חיבור למאמ"ת (אחרי תיקון)

פלאג חיבור עליון (מתוקן) בטמפ' 33.8°C

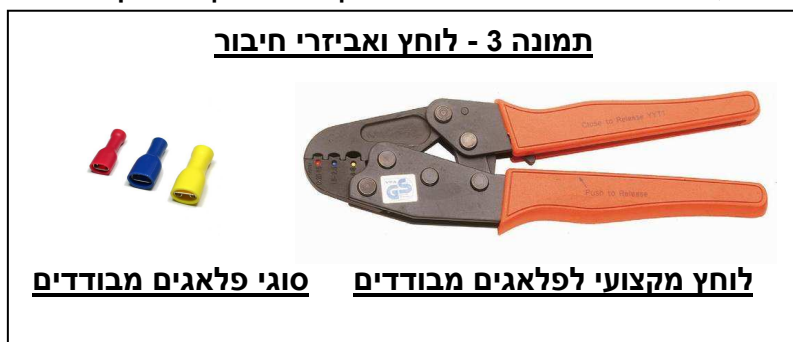
נשתמש בפלאגים הכחולים, שמיועדים רק לגידי חשמל בחתך של 2.5 מ"מ"ר (תמונה 3). ההידוק של אביזרי החיבור הללו, יתבצע כמובן רק עם לוחץ תקני לנעלי כבל ופלאגים מבודדים. כל פלאג יילחץ פעמיים, כלומר ב- 2 נקודות סמוכות בתחתיתו הגלילית. דבר זה הוכח כחיוני ביותר, כי במקומות שבסריקה תרמית, התגלתה איזו בעיה, אחת מהסיבות

שגילינו, הייתה שהפלאג נלחץ רק פעם אחת, והחיבור היה עדיין לא במיטבו. לאחר הלחיצות כמובן, רצוי לבדוק אותם ע"י ניסיון למשיכת הפלאג מהחוט. פעולה פשוטה זאת נראית אולי מיותרת, אך היא תמיד נותנת אינדיקציה די טובה לחשמלאי לגבי החיזוק שבוצע. לבסוף מחזירים את 2 הפלאגים לחיבורים הזכריים השטוחים של המאמ"ת. בשלב הבא אנחנו מחזירים מתחים למכונה, ואז מפעילים אותה ורק לאחר כמה דקות, שוב מבצעים צילום סופי (final). הטמפ' של צמד המגעים ירדה, באופן כמעט אחיד וזהה ל- 34°C (תמונה 2). ניתן לומר אפוא, שהסריקה "אותתה" לנו, על תחילתו של כשל עתידי, שעלול להיווצר במגע של מפסק הזרם במכונה. בשלב זה של המאמר, אנשים רבים ודאי יתמהו, וישאלו עצמם עצמם. האים באמת היה צריך בכלל סריקה תרמית, ולבזבז זמן עבודה יקר, כשהמכונה מושבתת, וכל זה לשם ביצוע של חיבורים חדשים, כשבמבחן התוצאה הטמפ' ירדה רק ב- 12°C ? והתשובה תפתיע, והיא שבהחלט כדאי להשתמש בסריקה תרמית, והיא אפילו תמיד נחוצה. סיפורנו זה כאמור לא נגמר, היות שבסוף חודש יוני, כשבועיים לאחר מכן, הוזמנו לסריקה נוספת במכונה אחרת מאותו הסוג בדיוק.

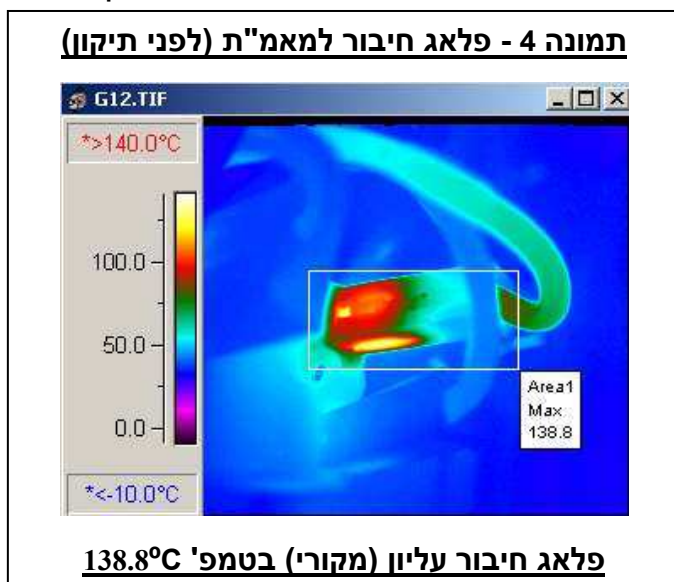
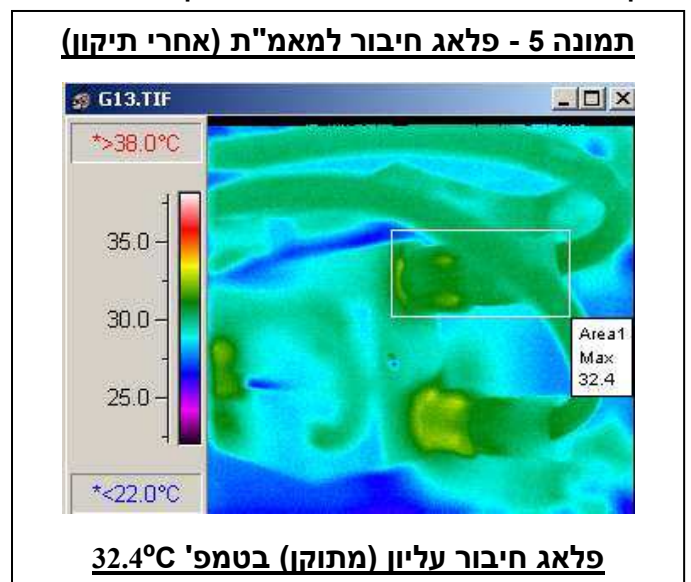
לאחר אותם השלבים, שפורטו לעיל, ולאחר העמסת המכונה (ללא מכסים), שוב סרקנו את כל רכיביה הפנימיים של המכונה. במבט מהיר ניתן היה להבחין בהבלטה יתירה, כי במפסק "CB3", הפלאג העליון היה בטמפ' של כמעט - 139°C (תמונה 4). זאת בהחלט נחשבת כבר טמפ' קריטית, שעלולה כבר לשרוף את המגע של המפסק, ולנתק את המעגל הנ"ל. הדבר הזה מוכיח מעל לכל ספק, שכדאי לטפל בכשל, עוד כשהוא בשלב הראשוני שלו, אחרת הוא עלול להתדרדר למצב קריטי, כמו במקרה זה. ע"פ אחד מחוקי התרמודינאמיקה, ניתן לחשב את פליטת אנרגיית החום (INFRA-RED), שנוצרה במקרה הזה. לפי חוק "סטפאן-בולצמן" האנרגיה הכוללת בוואטים, שמוקרנת מגופים היא בחזקה הרביעית של הטמפ' במע' קלווין [$W = \epsilon \cdot \sigma \cdot T^4$]. הטמפ' של המגע במעלות קלווין עלתה פי 1.348 (מ- 32.4°C ל- 138.8°C , שזה שווה ערך מ- 305.55°K ל- 411.95°K). האנרגיה, שנפלטה מהמגע אם כך הייתה פי כמעט **3.3** פעמים, יחסית למצבו הנומינלי בעבודה רגילה (1.348^4).

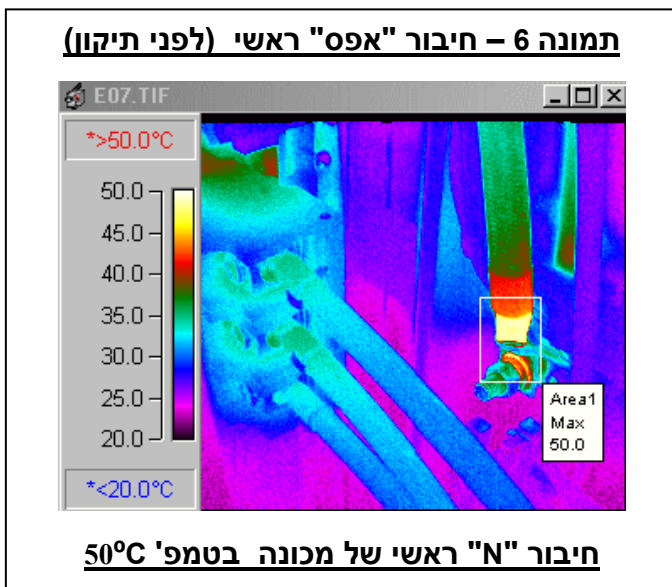
בשבוע הראשון של דצמבר 2005, ביצענו סריקה במכונה, שנמצאת באזור של בדיקת הלחמות המוצרים. בזמן העמסה של המכונה, בלוח הראשי שלה ליד המפסק הראשי (3x160A/ 208VAC), התגלה גיד "אפס" ראשי בטמפ' של 50°C , באזור של נעל הכבל שלו (תמונה 6). הזרם שנמדד ב-N היה כ- 11.5A, והוא נבע כמובן מחוסר איזון בשלושת הפאזות הראשיות. ניכר היה שזאת לא הייתה הבעיה כלל וכלל. זה היה חיבור רופף במלוא מובן המילה, שסיבותיו היו: נעל כבל לחוץ לא בצורה מקצועית, וגם חיזוק חלש של החיבור הנ"ל. לאחר סיום הסריקה הראשונית כשעה מאוחר יותר, ביצעתי תיקון יזום, שכלל לחיצה של

נעל הכבל הזה, ע"י לוחץ מיוחד לנעלי כבל לא מבודדות (לחיצה משושה). בסוף גם החיבור עבר חיזוק למהדק שלו, כולל הכנסת הדסקיות המתאימות. לאחר העלאת מתחים למכונה, והמתנה של כמה דקות, והעמסתה, צילמנו את גיד האפס בשנית (תמונה 7). הטמפ ירדה לערך של כ- 28°C בערך, והפרש הטמפ' (ΔT), אמנם עומד "רק" על 22°C , אך זה אינו העניין במצב מסוכן מעין זה. במידה וגיד האפס הראשי הנ"ל היה מתרופף, ואז מתנתק (או נשרף), הוא היה גורם להעלאת המתח פי-1.73 כמעט (מ- 120V ל- 208V), לכל הצרכנים החד-פאזיים, (שהיו עובדים באותו הזמן), ובסופו של דבר הם היו נשרפים. הנזק שנמנע במקרה זה הוא גדול למדי, ובמיוחד כשמדובר במכונה מאוד יקרה.

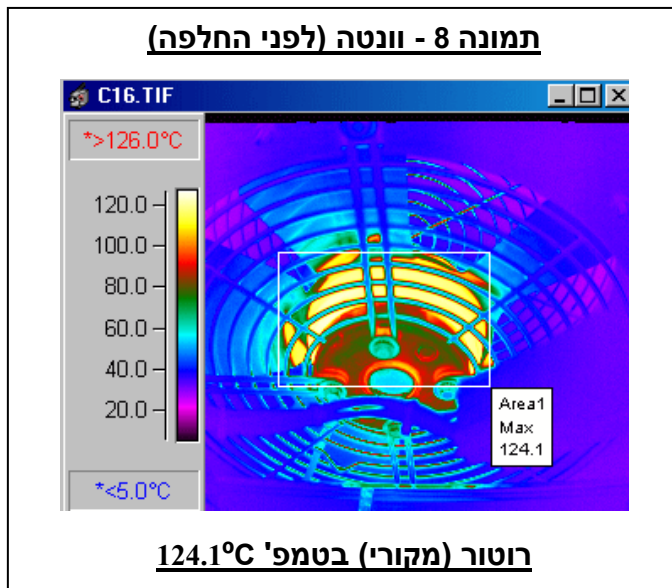
בתחילת דצמבר 2005 הוזמנתי לסריקה של מכונה באזור מסוים (SORT). לאחר העמסת המכונה, כשהיא פתוחה ומגודרת, התחלנו בסריקה התרמית. מיד ניתן היה להבחין שאחת מהוונטות (מאווררים פנימיים) העליונות בגג הלוח "תקועה", במילים פשוטות, במצב של זרם יתר, אך לא מסתובבת. הטמפ' שלה הייתה כ- 124°C , אך עדיין סליל המנוע לא הספיק להישרף (תמונה 8). במצבים כאלה אנחנו מבקשים מטכנאי

המכונה עוד בו במקום, שיזמין וונטה מאותו הדגם, כך שהיא תוחלף בהקדם האפשרי. רק לאחר 3 ימים הוזמנו לסריקה סופית חוזרת (rescan), כמובן שלאחר החלפת הוונטה ע"י הטכנאי. בסריקה שלאחר ההחלפה, הטמפ' של רוטור הוונטה החדשה הייתה - 50.7°C (תמונה 9). הערך של פרמטר ה- ΔT , במצב

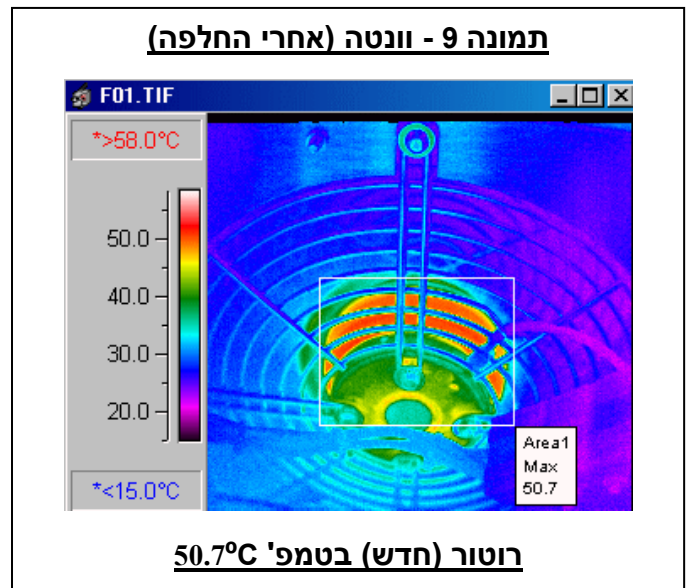
הזה, היה קרוב ל- 73°C , והוא משויך לקטגוריה- 3 ($\Delta T > 15^{\circ}\text{C}$), שהיא החמורה מבין שלושת הקטגוריות של תחום התרמוגרפיה בחשמל. הטמפ' של הוונטה החדשה, אפוא סבירה למדי, ודי מתאימה לסוג הזה של הוונטות. חשוב לציין, שישנם מצבים לגבי וונטות, שבהם אנו מגיעים לסריקה תרמית, והם כבר הספיקו להישרף. דבר זה כבר יוצר התחממות בתוך הלוח, שמורגשת מיידית, בשל האוויר החם העומד בסביבה זו. תופעה זאת יוצרת ללא ספק, לחוסר באוורור לרכיבי המכונה השונים, שמתחממים ממילא בשל מעבר הזרם דרכם. ישנם מצבים קיצוניים, שהם מאוד נדירים, בהם הוונטה נתקעת מכאנית (סעיף 2, עמ' 2), ואז הטמפ' שלה כל כך גבוהה, עד שהיא פולטת ריח "שרוף" חזק למדי, ושבעטיה יוצא, שהאיוורור המסיבי, שבתוך החדר, רק מפזר עוד יותר את הריח המעושן לכל עבר. ישנם גם מקרים בהם הוונטות נמצאות במקומות סגורים, או שיש עליהם כיסוי רשת (filter), או שאין אפילו גישה ישירה אליהם. במצבים הללו הגענו תמיד למסקנה, שרצוי להתאמץ קצת יותר על מנת לסרוק אותן, אפילו דרך החורים של הכיסוי, או אפילו דרך רשת המסנן המכסה אותן. המקרה הבא אירע באמצע נובמבר 2005, כשהוזמנו לסריקה של מכונת בדיקות, באזור מיון הפרוסות (SORT). במהלך הסריקה הגענו לצד התחתון של הלוח שלה, שם היה כסוי מתכתי עם חריצים מאורכים על גבי הוונטה, עבור זרימת האוויר שלה. רק בהתקרבות של המצלמה למרחק של כ-10 ס"מ מהכסוי הנ"ל, ניתן היה לראות בבירור את הרוטור העגול של הוונטה (תמונה 10). אפשר היה להבחין שהוונטה הייתה "תפוסה" מכאנית, והטמפ' שלה הגיעה ל- 88°C .

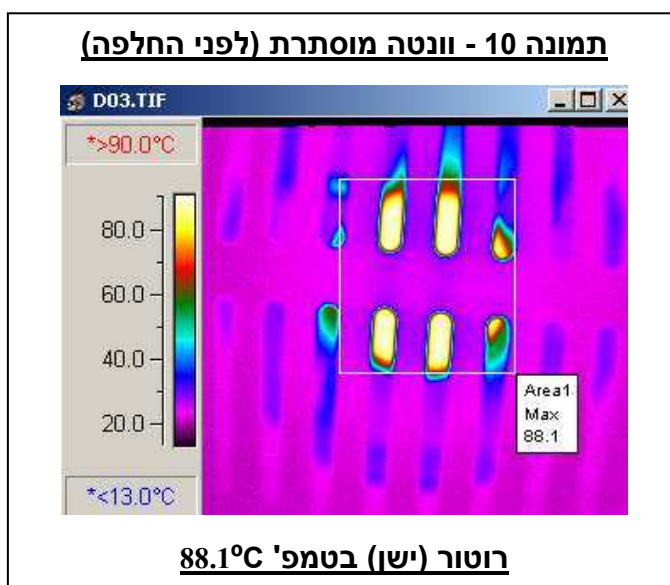
ברור שכל האזור הפנימי במצב מעין זה, נשאר ללא שום איורור, וזה השפיע על כל הרכיבים הפנימיים האלקטרוניים. כבר למחרת הוונדור (טכנאי של יצרן המכונה), החליף את הוונטה הפגומה באחת אחרת חדשה. בסריקה השנייה כבר היה ניתן להרגיש באוויר היוצא מחריצי הכיסוי, והטמפ' של הרוטור שלה בעבודה כבר ירדה ל- 38°C (תמונה 11).

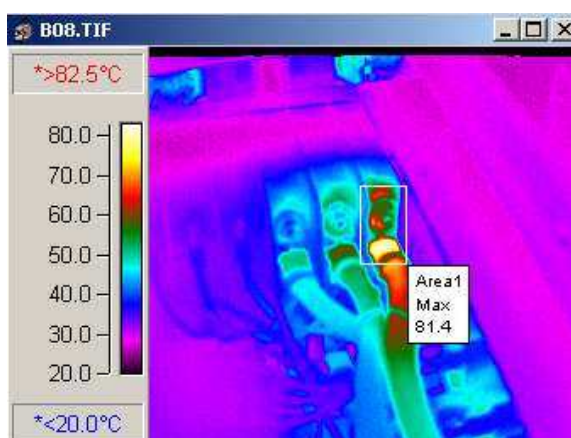
תמונה 12 - פאזה R במפסק זרם (לפני תיקון)

באמצע יולי 2005 הוזמנתי לסריקה של מכונה באזור מסוים (THINFILM). כרגיל לאחר העמסתה של המכונה, כשהיא פתוחה ומגודרת, התחלנו בסריקה התרמית. היה צורך בהמתנה של כ-10 דקות, היות ולמכונה יש שלוש עמודות (A, B, C RACKS), ולוקח זמן עד שהמפסקים, ושאר הרכיבים מגיעים אל הטמפ' הנומינלית שלהם. בכל עמודה (RACK), יש מגירות נשלפות, וגם מגירה תחתונה קבועה, שאליה מגיעה אספקת המתח הראשית. מניסיונו ידענו, שסוג המפסקים התלת פאזיים הללו די "בעייתי" (עוד משלב ההרכבה במפעל), ולכן לא אחת מצאנו שם כשלים. בזמן סריקת המגירה הקבועה של עמודה #A, ניתן היה להבחין בחיבור רופף בפאזה R, של המפסק התלת-פאזי ($3 \times 100\text{A} / 208\text{VAC}$). הטמפ' של החיבור הייתה - 81.4°C (תמונה 12), כאשר בד"כ במצב תקין היא צריכה להיות בין 40°C ל- 45°C (הזרם הממוצע בשלושת הפאזות כ-80A). לאחר סיום הסריקה, והורדת המתחים היה עלינו לתקן את הבעיה במפסק. זו הייתה בעיה כבר די אופיינית, וידענו כבר את הגורם שלה, ואת סוג הפתרון הנכון לה. במפסקים הנ"ל היו ברגים ארוכים, שיוצאים מתוך המפסק בכל ששת נקודות החיבור הפאזי, היות והם מיועדים לצורך חיבורם של כמה נעלי כבל. הפגם בחיבורים הללו היה, שהאום הפנימי המחזיק את הבורג, לא היה סגור כהלכה מלכתחילה. מסיבה זו האום החיצוני של החיבור (שמהדק את נעלי הכבל), גם אם הוא יהיה מאוד מהודק, הרי שזה עדיין ייחשב כחיבור רופף. בתיקון מסוג זה, ראשית כל צריך לפתוח את כל החיבורים של הפאזות, לסגור היטב את כל האומים הפנימיים, לשים את הדסקיות האחוריות, ואז להשחיל את כל נעלי הכבל לתוך ברגי המפסק. בסוף שמים דסקיות קדמיות, וסוגרים היטב את כל האומים החיצוניים. פעולה קצרה זו, שבמקרה הנ"ל לוקחת די הרבה זמן (כשעה שלמה, בגלל חוסר גישה אל המפסק המצוי בתחתית המגירה), פותרת כמעט תמיד כשל פנימי כזה. לאחר התיקון המעיק הזה, במצב עבודה החיבור

חיבור פאזה R עליונה בטמפ' 81.4°C

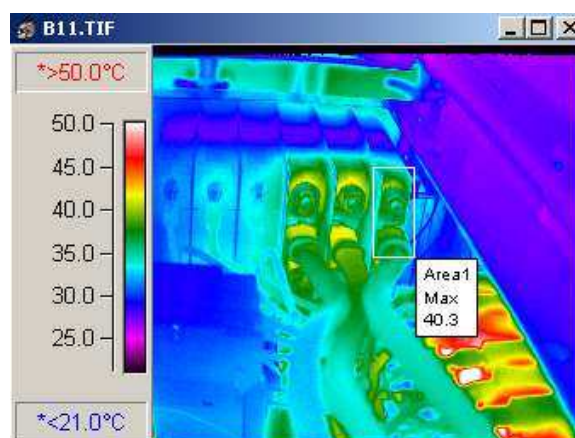
תמונה 13 - פאזה R במפסק זרם (אחרי תיקון)

חיבור פאזה R עליונה בטמפ' 40.3°C

"החם", ירד לטמפ' של 40.3°C (תמונה 13), בעצם הפעולה היזומה הזאת מנענו מהחיבור, מצב שבו הוא היה יכול להישרף בתוך המפסק הראשי, ולנתק פאזה אחת. גם במקרה זה פרמטר ה- ΔT , משויך כמובן

לקטגוריה- 3 ($\Delta T > 15^{\circ}\text{C}$), וערכו $\Delta T = 41.1^{\circ}\text{C}$. מקרים כאלה היו די אופייניים בעבודתנו, ולעיתים הגענו אליהם בשלבים ממש קריטיים, דהיינו בטרם התרחשה שריפה פנימית במפסק הזרם. בתמונות 14 ו- 15 ניתן לראות מקרה דומה, שקרה לנו באותו החודש, אבל במכונה אחרת מאותו הסוג בדיוק. כאן נצפתה הבעיה הפנימית מיידית, אך בפאזה-S האמצעית, במפסק הראשי של המגירה האמצעית (עמודה B#). בשונה מן המקרה הקודם, הטמפ' בחיבור ליד האום הפנימי, כבר הייתה כ- 134°C . לאחר התיקון של כל שלושת

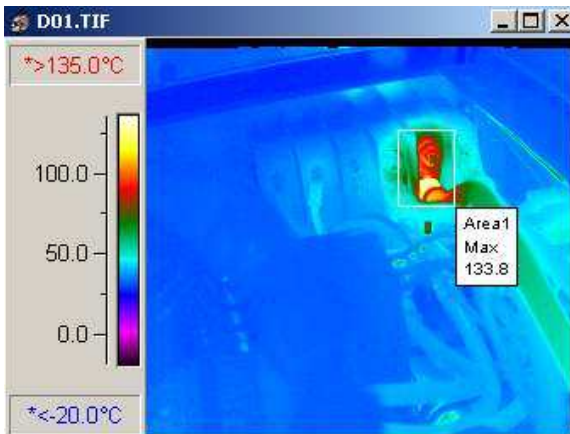
תמונה 14 - פאזה S במפסק זרם (לפני תיקון)

חיבור פאזה S עליונה בטמפ' 133.8°C

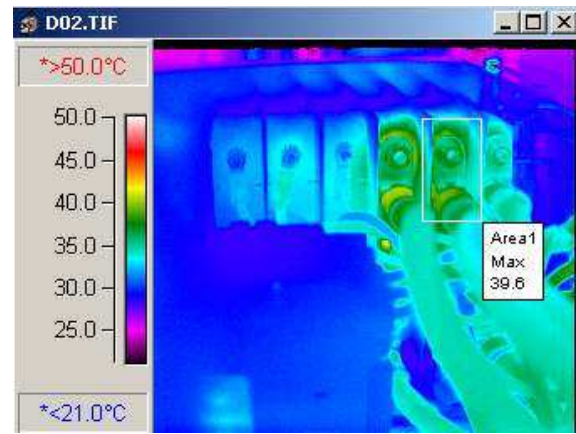
תמונה 15 - פאזה S במפסק זרם (אחרי תיקון)

חיבור פאזה S עליונה בטמפ' 39.6°C

החיבורים העליונים (וגם התחתונים) במפסק, הטמפי ירדה לערך של 39.6°C , שהוא קרוב לממוצע, ואף נמוך מעט ממנו (בהעמסת זרם של 80%). מקרה זה ממחיש לכל ספקן, שכאשר מזלזלים בערך כלשהו של ΔT במהלך הסריקה השנתית, עם הזמן זה רק מחמיר. במקרה השני הנ"ל כבר עלתה הטמפ', בשל חיבור פנימי רופף ב- 94.2°C . בסיטואציה זאת הגיוני בהחלט לחשוב, שהנזק של אי תיקון המפסק היה בהכרח גורם לנזק מאוד משמעותי. הנזק כאן היה מסתכם בבזבז של: כסף רב, חומרים, זמן בדיקות לא מבוטל של טכנאים, זמן תיקון הכשל, בדיקות טרום-ייצור וכו', וכל זאת במידה והייתה המכונה בשלב של "הרצה" של פרוסות ייצור. ישנם מקרים בתרמוגרפיית חשמל במכונות, שבהם ניתן "לנחש" בצורה די מושכלת, על קיומן של בעיות פנימיות באביזר החשמלי הנבדק (סעיף 3, עמ' 2), אך ורק ע"י סריקות תרמיות חיצוניות של כבל ההזנה המזין אותו. עניין זה שייך בסופו של דבר לנושא הכללי של חיבורים רופפים (סעיף 1, עמ' 1). להלן מקרה כזה, שהיה אחד ממקרים חוזרים ונשנים, במכונות מסוג מסוים. בסוף שנת 2005 הוזמנו לסריקה תרמית במכונה בחדר הנקי (THINFILM). למכונה זו יש 4 תאים סגורים, ובכל תא כזה (CHAMBER), היו מנורות רבות בהספק כולל גדול (2.7KW), שדולקות יחד, וגורמות בתהליך הייצור לחום גבוה בתא. מכיוון שכל תא היה עובד בזמן אחר, היינו בודקים לפני כל סריקה, ע"י אמפרמטר-צבת,

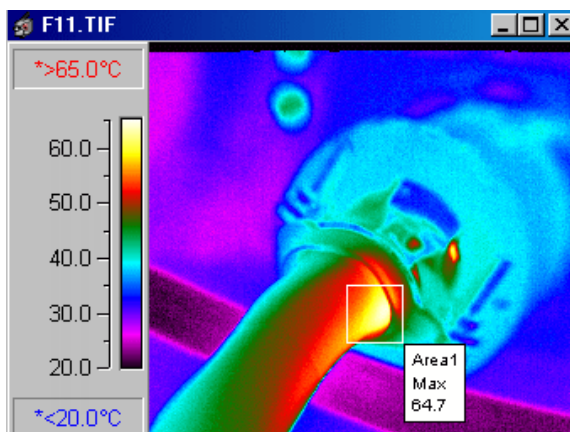
תמונה 16 - כבל הזנה למנורות (לפני תיקון)

כבל בקרבת התקע בטמפ' 64.7°C

את הזרם באותו התא הנסרק. בזמן שנמדד זרם של 13A במפסק ההזנה לתא, היינו אז מתחילים לסרוק רק את הרכיבים של אותו התא, וזה כולל את המפסק הראשי שלו, וגם את קצה הכבל שמתחבר אל שקע המנורות. הסיבה לסריקת הכבל במקרה זה הייתה, בשל חוסר האפשרות לפתיחת השקע הראשי, וחוסר גישה לאותו השקע (היה מצוי מעבר לצמות כבלים, וצינורות רבים). למזלנו ידענו מניסיון מתמשך, שע"פ טמפ' הכבל נוכל לשער פחות או יותר, את מצבם של החיבורים הפנימיים (בין התקע התלת פאזי, והשקע הראשי שלו). לאחר העמסה של כמה דקות הבחנו כי בקצה כבל המנורות של תא #8, הייתה נקודה חמה בצד הימני של הכבל, בצמידות לתקע (תמונה 16). הטמפ' הייתה כ-30°C מעל הממוצע לכבל "עובד".

לאחר צילום ראשוני שבוצע, הפסקת תהליך העבודה במכונה, והורדת המתחים לאותו התא, ניגשנו לטפל בצמד השקע-תקע. לרוב הבעיה הייתה, בשל חיבורים רופפים, אך גם בשל העדר סופיות חוט על קצותיהן של גידי הפאזות בתקע. חשוב לציין, שכשאין סופיות חוט, "השערות" הפנימיות של הגיד נחתכות בחלקן, בשל הידוק בורג החיבור. חלק אחר נדחק למרווחים, שבצידי המגע, ולמעשה הן רק נוגעות חלקית במגע.

דברים אלה בסופו של דבר גורמים לירידה באיכות החיבור הגלווני של המוליך. (לצערנו חלק לא מבוטל מציבור החשמלאים ממש מתעלם מעובדה פשוטה זו, דבר שמנציח יותר את המושג הרווח - חשמלאי חאפר). על כל פנים, לאחר גילוייה של בעיה מסוג זה, "הנראית" על קצה הכבל, אנחנו תמיד נבחר באופציה של תיקון יזום, ולא בהחלפתו של

סט כבל-תקע המוכן להחלפה (רק בשל הידיעה, שאין בסט זה סופיות פנימיות). בפעולה היזומה אנחנו מקלפים שוב את קצות גידי התקע התלת פאזי (3 פאזות, אפס והארקה), ומתקינים את סופיות הנחושת בהתאם לחתך של החוט. לוחצים את הסופיות אל הגידים, עם לוחץ תקני (תמונה 18), על פי שן ההידוק המתאימה, ב-2 נקודות סמוכות, ומחזירים את החוטים למיקומם בתקע לצורך ההידוקים הסופיים. פעולה זו תגרום לחיבורים להיות איכותיים וברי קיימא, ותקטין את הצורך המיותר בעתיד, לבזבז זמן רב לצרכי תיקונים. לאחר החזרת מתח לתא #8, והעמסה שלו כמה דקות ברציפות, עד שהכבל מגיע לטמפ' השוויון שלו (equilibrium), ואין עוד תוספת עלייה בטמפ', צילמנו את התרמוגרמה הסופית (תמונה תרמית), של פני הכבל לאחר התיקון. האזור שהיה "חם", כעת נמצא בטמפ' של כ-35°C (תמונה 17). גם בדו"ח הסופי הזה של המכונה, הקטגוריה התרמית היא - 3 ($\Delta T = 30.1^\circ C > 15^\circ C$). מבחינה סטטיסטית, חסכנו בפעולת התיקון המקצועית הנ"ל בשקע המנורות, סכום תיאורטי של כ-36,000\$, וזה ע"פ הסטנדרט העולמי הנהוג במדידות I.R, במפעלי הייצור של החברה (לכל חברה בעולם, שיש לה סטנדרט כלשהו של סריקות I.R. שנתיות, הסכומים אלה משתנים ע"פ הקטגוריות, בהתאם לתוצרים, ולזמן הפסקת הייצור התיאורטי).

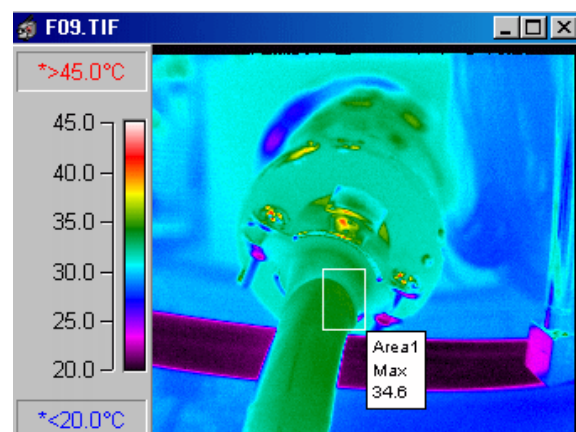
תמונה 17 - כבל הזנה למנורות (אחרי תיקון)

כבל בקרבת התקע בטמפ' 34.6°C

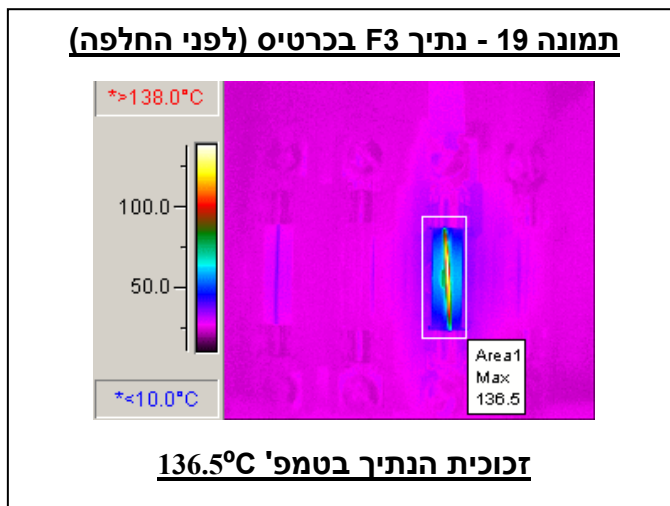
ישנם מקרים נדירים בהם אנו מוצאים כשלים פנימיים בתוך רכיבים קטנטנים, המוסתרים בתוך קופסאות של ספקים וכו'. דוגמא אופיינית לכך נלקחה מחודש פברואר של שנת 2004, במסגרתה של סריקה תרמית למכונה מסוימת בחדר הנקי (THINFILM). למכונה זו יש הרבה יחידות (components) חשמליות, כך שחוץ מלוח מקומי, תאי תהליך, שקעים, וסרגלי מהדקים, ישנם גם כמה ספקי כוח סגורים, וקופסאות לכרטיסים אלקטרוניים. אנחנו היינו פותחים במסגרת הטרם-סריקה את המכסים של כל היחידות, אך לא את אלה של הספקים. עם הזמן במכונות מהסוג הנ"ל, גילינו מטכנאי המכונה, שנשרפים נתיכים באחת הקופסאות, אך הסיבה לא הייתה ידועה, וזה גם קרה כמה פעמים. בשל הצורך לאתר בעיה זו, התחלנו לסרוק גם את היחידות הנ"ל, כתוספת לעבודה הרגילה. בסריקה התרמית במכונה הזאת, מייד הבחנו בנקודה מאוד חמה על גבי הזכוכית של נתיך (F3), שבתוך קופסת הכרטיסים האלקטרוניים. הטמפ' על גבי הנתיך הזה הייתה קרוב ל-137°C (תמונה 19), ולעתים היינו מוצאים אפילו את אותו הנתיך, במכונות אחרות מאותו דגם, גם בטמפ' שמעל 150°C. כמובן שהבנו שישנה בעיה עם הנתיך המהיר הזה (0.1A/fast blow), ואע"פ שצריכת הזרם היא מאוד מינורית, ומסתכמת בכמה עשרות מיליאמפר (0.06A = 60mA). זאת הייתה בעיה פנימית "למהדרין", והגורם שלה נעוץ כנראה בסליל מוליך פנימי ישן בפיוז. בבדיקה של ערך ההתנגדות החשמלית, שביצענו על הדקי הנתיך עם אוהמטר, הנתיך הראה ערכים טובים דווקא, כמו נתיך חדש זהה.

קרוב לוודאי, שבשל עבודה רבת שנים בהעמסה של 60%, החומר של המוליך הפנימי בנתיך די נחלש למעבר של זרם. כשהחלפנו אותו בנתיך חדש, החום ירד בצורה די דרסטית. בצילום הסופי נראה הנתיך בטמפ' של 47°C (תמונה 20). מסתבר אפוא, שפעולה פשוטה ביותר שכללה החלפת פיזז, היא שהורידה באופן משמעותי את הטמפ' ב- 90°C. החלפת הנתיך במקרה זה באמת מנעה תקלה אמיתית בעתיד, ובזבוז זמן על איתור הסיבה לכך, ולא ברמה התיאורטית בלבד. לסיכומו של נושא זה, נאמר שכשלים פנימיים באביזרי חשמל, על פי רוב לא ניתן לתקנם, ובד"כ כשיש חשש לכך, ימליץ התרמוגרפר תמיד להחליף את האביזר הפגום. אבל כאמור ישנם מצבים מיוחדים, כפי שראינו בחלק מהדוגמאות הללו, שסריקה תרמית אחת במצב "העמסה", המתבצעת ע"י תרמוגרפר "המכיר" את המכונה, עשויה לתת פתרון מהיר זול ויעיל.

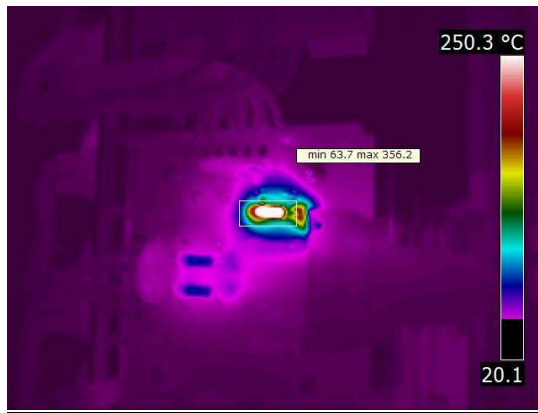
תמונה 21 - נגד R1 בכרטיס 18E2 (בזמן הקצר)

(נגד R1 בטמפ' 356°C)

הפעולות, שביצע לאחר התקלה שגילינו בסריקה, ולגבי התיקון שלו בפועל. מסתבר שהיה "קצר פנימי" בשקע הרב פיני (25 PINS), שסימונו 18E9, בין שני גידים דקיקים בחיבור לשקע (הממוקם בגג הפנימי של הלוח). קצר זה היה בסה"כ במרחק של כ-1 מטר מעל הכרטיס, ולמרות שאנחנו סורקים גם את הכבלים, הצמות והגידים למיניהם, לא "ראינו" שום סימן לפליטת חום באותו השקע במסגרת הסריקה הראשונית. מה שכנראה קרה הוא, שהקצר בשקע "ניטרל" חלק מההתנגדויות הטוריות של הנגד R1, שנמצאות על אותו המעגל החשמלי שלו (loop). במצב כזה ערכה של ההתנגדות החשמלית האומית (Ω) הכולל ירד די הרבה. כאשר ההתנגדות יורדת במעגל חשמלי הרי, שהזרם עולה באותו היחס, וזה דבר ידוע על פי חוק-אווהם. אם כך נהיר לנו, שקצר זה במעלה הכרטיס הגדיל את הזרם החשמלי בנגד הנ"ל, פי כמה מהזרם הנקוב שלו. דבר זה הוא, שגרם להגדלת הטמפרטורה עליו ועל מוליכיו. מסתבר למזלנו אפוא, כי בסריקה הנ"ל הספקנו "לראות" את הנגד הזה, בטרם הוא הספיק לחמם את מוליכי הכרטיס, ורכיביו הסמוכים לו. למעשה בשורה התחתונה, בסריקה חמור. בסריקה החוזרת, ולאחר החלפת השקע הרב פיני, רואים בבירור את כל ארבעת הנגדים בטמפ' אחידה של כ-110°C (תמונה 22). ע"פ אחד מחוקי התרמודינאמיקה, חישוב פליטת אנרגיית החום שנוצרה (INFRA-RED), במקרה זה יתבצע לפי נוסחת "סטפאן-בולצמן". החוק הזה אומר בפשטות כי, האנרגיה הכוללת, שמוקרנת מגופים היא ביחס ישר לחזקה הרביעית, של ערך הטמפ' במעלות קלווין ($^{\circ}\text{K}$), ונתונה ע"פ הנוסחה :

לסיום האיבחון של מקרה זה ניתן לראות, שהטמפ' של הנגד R1, בכרטיסנו האלקטרוני בשל מצב הקצר הפנימי, עלתה פי 1.642 (מ-109°C לטמפ' של 356°C, שזה שווה ערך לעלייה מ-383°K ל-629°K). האנרגיה האינפרא אדומה, שנפלטה מהנגד אם כך הייתה פי כמעט 7.3 פעמים, יחסית למצבו הנומינלי בעבודה רגילה (1.642^4). ערך ה- ΔT במקרה זה הוא 247°C, וכמובן משויך לקטגוריה -3, שמשמעו גם כאן חיסכון ניכר של כ-36,000\$ ע"פ סטטיסטיקה תיאורטית (מעשית בסיטואציה זו זה יכול להיות הרבה יותר). לסיכום, בשל התנהגות גופים בטבע, ע"פ חוק זה של סטפאן-בולצמן, מתאפשר למזלנו הרב למצוא אפילו שינויים מזעריים בסריקה תרמית, כך שהם יראו בהבלטה יתירה במצלמת I.R, כפולטי אנרגיית חום גבוהה (רק בשל העובדה המפליאה, שהאנרגיה הנפלטת היא בחזקה רביעית של הטמפ').

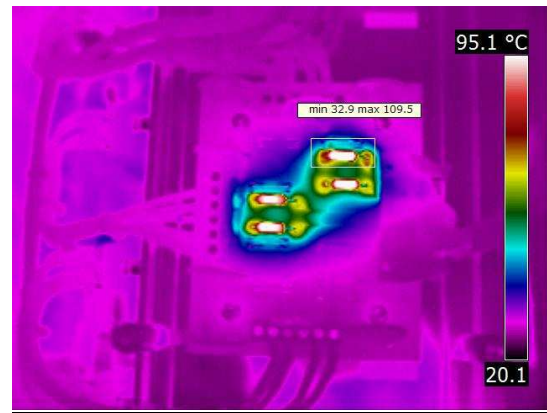
תמונה 22 - נגד R1 בכרטיס 18E2 (אחרי תיקון)

(נגד R1 בטמפ' 109°C)

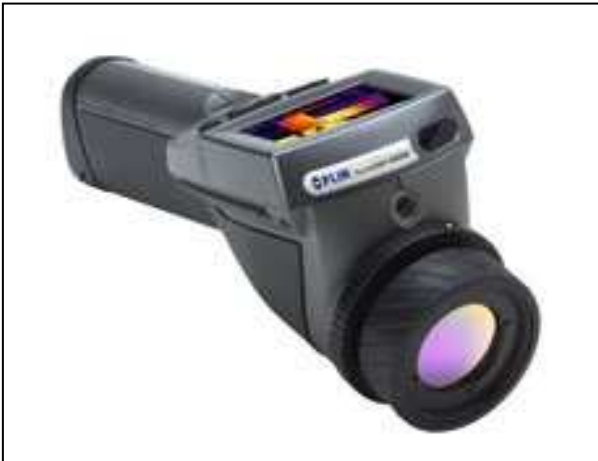
נתוני המצלמה התרמית

דגם : THERMACAM E320 (חב' FLIR)

סוג חיישן : FPA uncooled microbolometer
320x240 PIXELS

תחום אורכי הגל : 7.5-13 μm

תחומי טמפ' : (80 ÷ 500°C), (-20 ÷ 120°C)
